1					
2					
INDEX	ÄNDERUNG	BEARBEITER	GEZEICHNET	GEPRÜFT	DATUM
AUFTRAGGEBER					
Gemeinde Dischingen					
Marktplatz 9					
89561 Dischingen					
PROJEKTITTEL					
Gewässerentwicklungsplan					
PLANZEICHNUNG					
Bestand 1: Egau Abschnitt 1-7, Katzensteiner Bach					
PROJEKT NR. 17/077					
MASSSTAB 1:5.000					
BEARBEITER EMENDÖRFER					
DATUM 31.10.2019					
GEZEICHNET ULLMER					
GEPRÜFT EMENDÖRFER					
KARTE NR.: B01

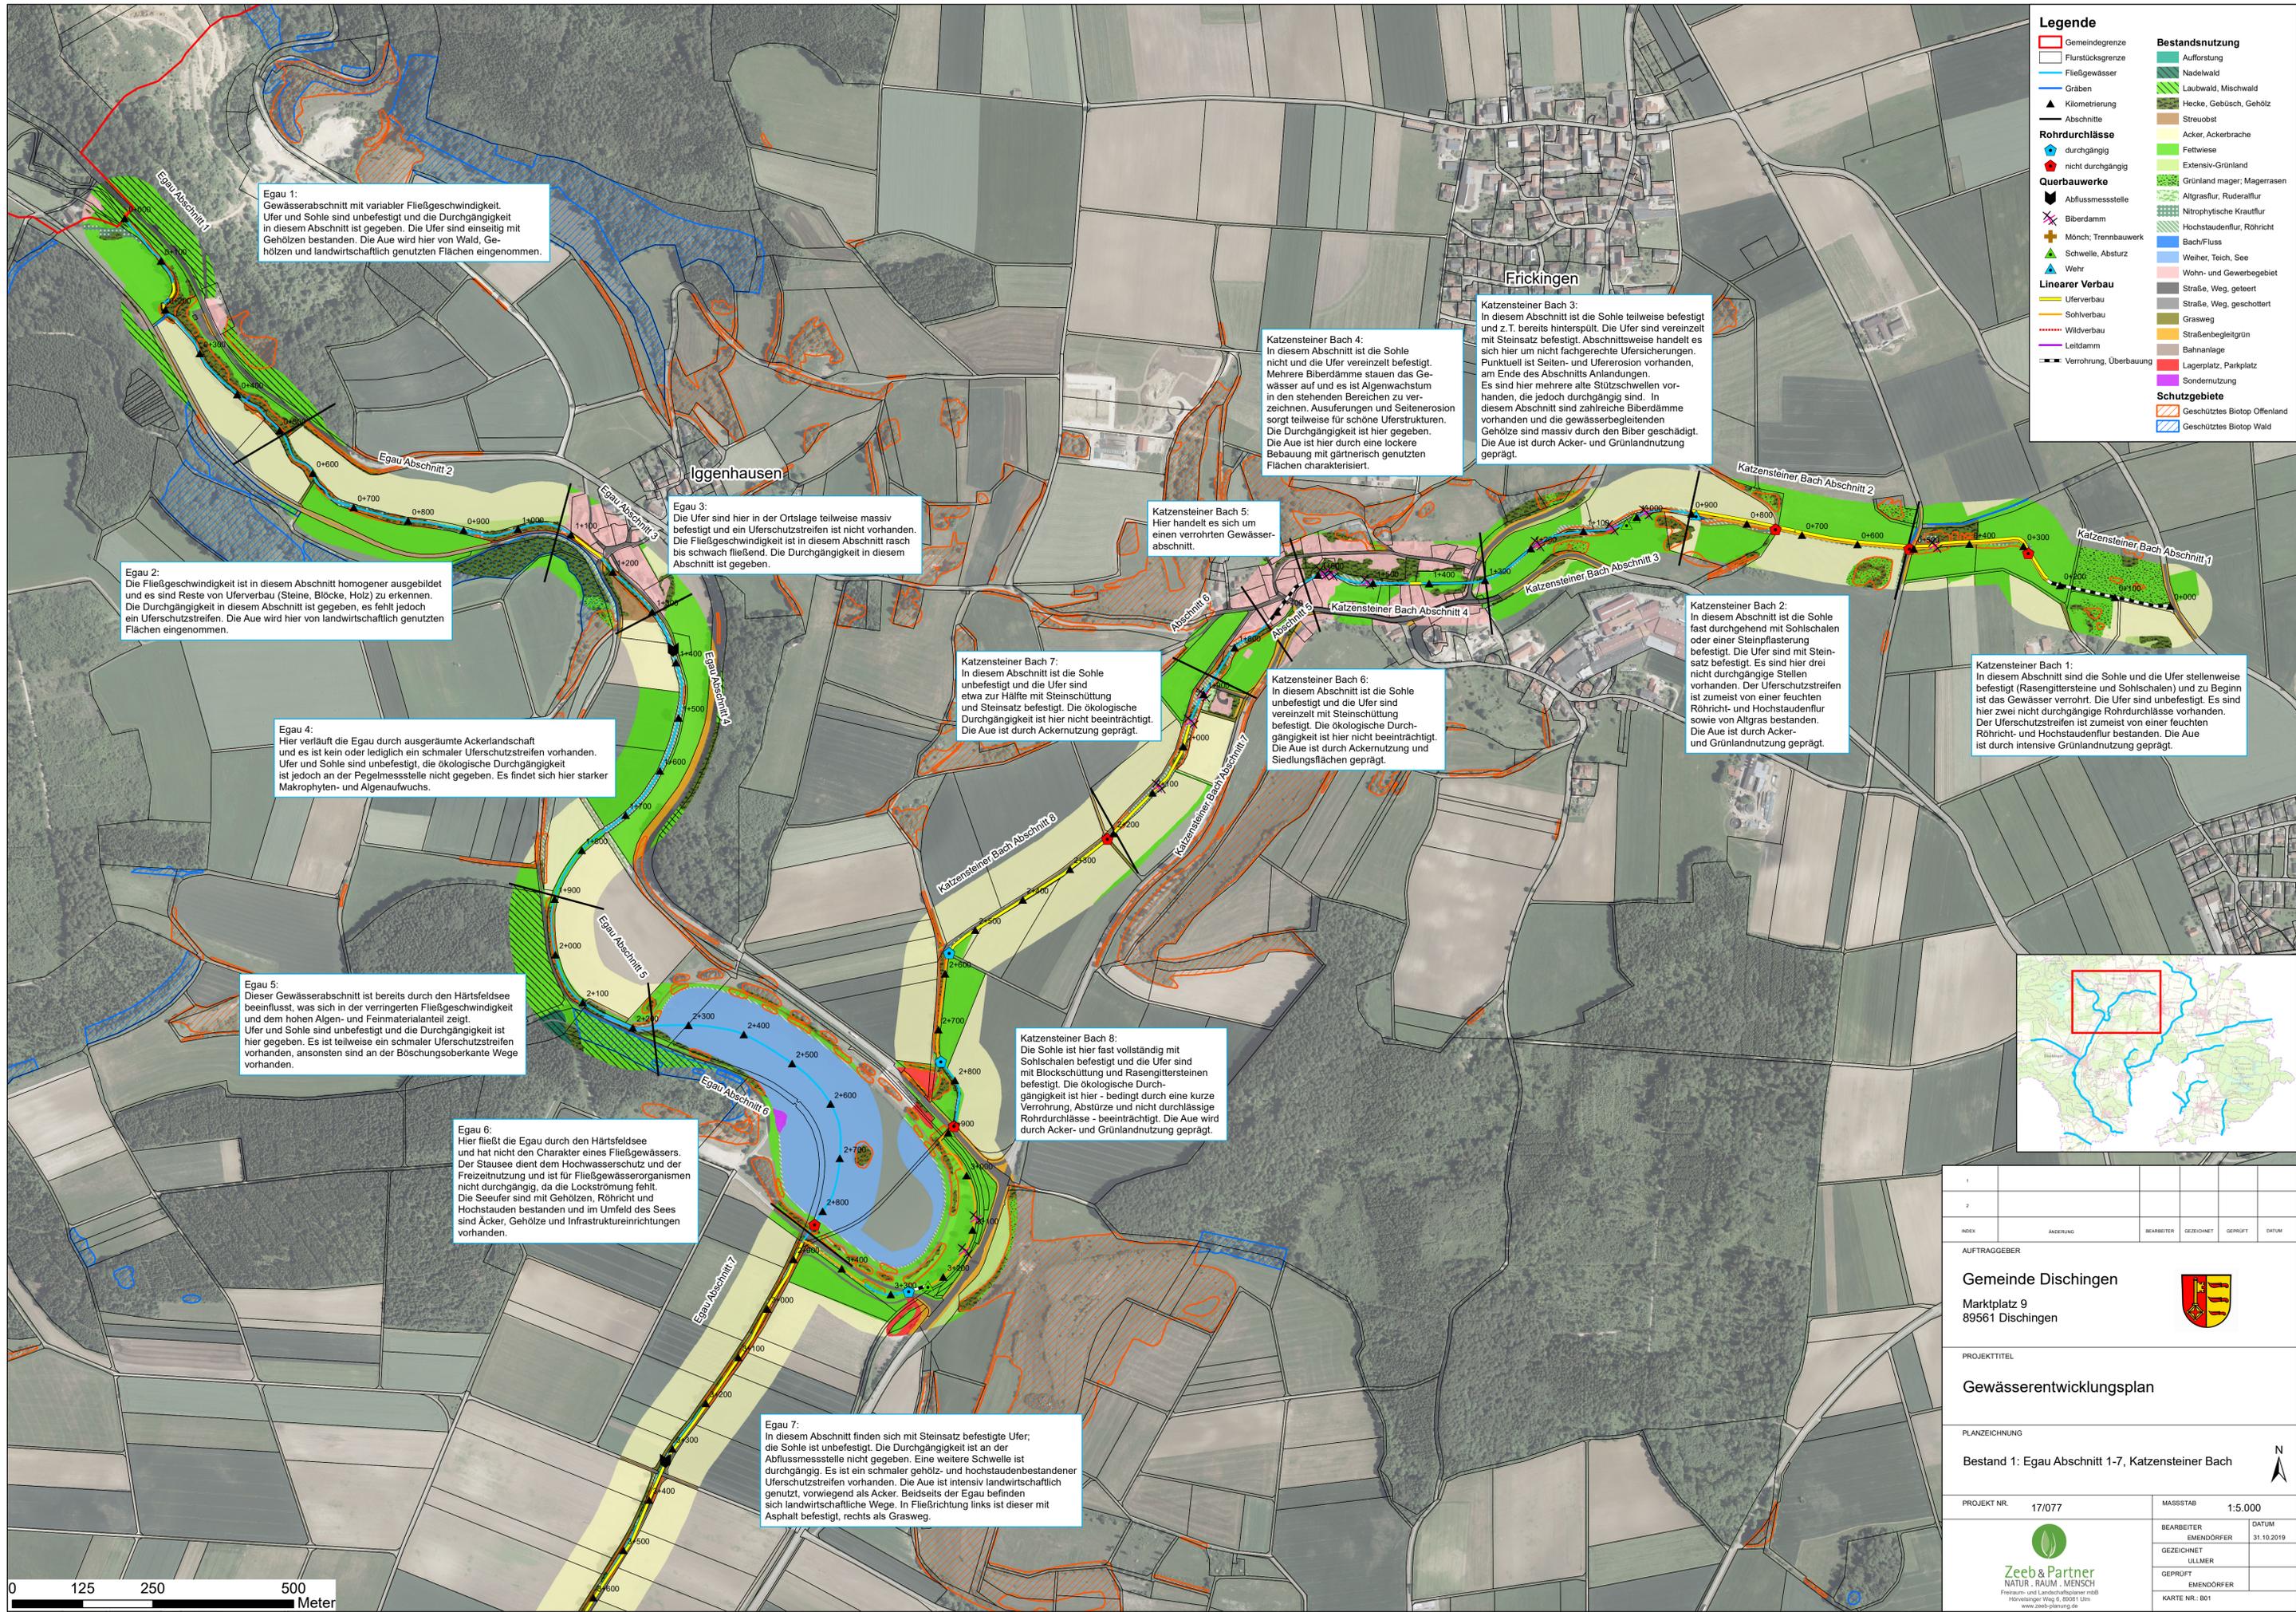
Egau 1:
Gewässerabschnitt mit variabler Fließgeschwindigkeit. Ufer und Sohle sind unbefestigt und die Durchgängigkeit in diesem Abschnitt ist gegeben. Die Ufer sind einseitig mit Gehölzen bestanden. Die Aue wird hier von Wald, Gehölzen und landwirtschaftlich genutzten Flächen eingenommen.

Egau 2:
Die Fließgeschwindigkeit ist in diesem Abschnitt homogener ausgebildet und es sind Reste von Uferverbau (Steine, Blöcke, Holz) zu erkennen. Die Durchgängigkeit in diesem Abschnitt ist gegeben, es fehlt jedoch ein Uferschutzstreifen. Die Aue wird hier von landwirtschaftlich genutzten Flächen eingenommen.

Egau 4:
Hier verläuft die Egau durch ausgeräumte Ackerlandschaft und es ist kein oder lediglich ein schmaler Uferschutzstreifen vorhanden. Ufer und Sohle sind unbefestigt, die ökologische Durchgängigkeit ist jedoch an der Pegelmessstelle nicht gegeben. Es findet sich hier starker Makrophyten- und Algenaufwuchs.

Egau 5:
Dieser Gewässerabschnitt ist bereits durch den Härtsfeldsee beeinflusst, was sich in der verringerten Fließgeschwindigkeit und dem hohen Algen- und Feinmaterialanteil zeigt. Ufer und Sohle sind unbefestigt und die Durchgängigkeit ist hier gegeben. Es ist teilweise ein schmaler Uferschutzstreifen vorhanden, ansonsten sind an der Böschungsoberkante Wege vorhanden.

Egau 6:
Hier fließt die Egau durch den Härtsfeldsee und hat nicht den Charakter eines Fließgewässers. Der Stausee dient dem Hochwasserschutz und der Freizeinnutzung und ist für Fließgewässerorganismen nicht durchgängig, da die Lockströmung fehlt. Die Seeufer sind mit Gehölzen, Röhricht und Hochstauden bestanden und im Umfeld des Sees sind Acker, Gehölze und Infrastruktureinrichtungen vorhanden.

Egau 7:
In diesem Abschnitt finden sich mit Steinsatz befestigte Ufer, die Sohle ist unbefestigt. Die Durchgängigkeit ist an der Abflussmessstelle nicht gegeben. Eine weitere Schwelle ist durchgängig. Es ist ein schmaler gehölz- und hochstaudenbestandener Uferschutzstreifen vorhanden. Die Aue ist intensiv landwirtschaftlich genutzt, vorwiegend als Acker. Beidseits der Egau befinden sich landwirtschaftliche Wege. In Fließrichtung links ist dieser mit Asphalt befestigt, rechts als Grasweg.

Egau 3:
Die Ufer sind hier in der Ortslage teilweise massiv befestigt und ein Uferschutzstreifen ist nicht vorhanden. Die Fließgeschwindigkeit ist in diesem Abschnitt rasch bis schwach fließend. Die Durchgängigkeit in diesem Abschnitt ist gegeben.

Katzensteiner Bach 7:
In diesem Abschnitt ist die Sohle unbefestigt und die Ufer sind etwa zur Hälfte mit Steinschüttung und Steinsatz befestigt. Die ökologische Durchgängigkeit ist hier nicht beeinträchtigt. Die Aue ist durch Ackernutzung geprägt.

Katzensteiner Bach 8:
Die Sohle ist hier fast vollständig mit Sohlschalen befestigt und die Ufer sind mit Blockschüttung und Rasengittersteinen befestigt. Die ökologische Durchgängigkeit ist hier - bedingt durch eine kurze Verrohrung, Abstürze und nicht durchlässige Rohrdurchlässe - beeinträchtigt. Die Aue wird durch Acker- und Grünlandnutzung geprägt.

Katzensteiner Bach 4:
In diesem Abschnitt ist die Sohle nicht und die Ufer vereinzelt befestigt. Mehrere Biberdämme stauen das Gewässer auf und es ist Algenwachstum in den stehenden Bereichen zu verzeichnen. Ausuferungen und Seitenerosion sorgt teilweise für schöne Uferstrukturen. Die Durchgängigkeit ist hier gegeben. Die Aue ist hier durch eine lockere Bepflanzung mit gärtnerisch genutzten Flächen charakterisiert.

Katzensteiner Bach 6:
In diesem Abschnitt ist die Sohle unbefestigt und die Ufer sind vereinzelt mit Steinschüttung befestigt. Die ökologische Durchgängigkeit ist hier nicht beeinträchtigt. Die Aue ist durch Ackernutzung und Siedlungsflächen geprägt.

Katzensteiner Bach 3:
In diesem Abschnitt ist die Sohle teilweise befestigt und z. T. bereits hinterspült. Die Ufer sind vereinzelt mit Steinsatz befestigt. Abschnittsweise handelt es sich hier um nicht fachgerechte Ufersicherungen. Punktuell ist Seiten- und Ufererosion vorhanden, am Ende des Abschnitts Anlandungen. Es sind hier mehrere alte Stützschwellen vorhanden, die jedoch durchgängig sind. In diesem Abschnitt sind zahlreiche Biberdämme vorhanden und die gewässerbegleitenden Gehölze sind massiv durch den Biber geschädigt. Die Aue ist durch Acker- und Grünlandnutzung geprägt.

Katzensteiner Bach 2:
In diesem Abschnitt ist die Sohle fast durchgehend mit Sohlschalen oder einer Steinfestung befestigt. Die Ufer sind mit Steinsatz befestigt. Es sind hier drei nicht durchgängige Stellen vorhanden. Der Uferschutzstreifen ist zumeist von einer feuchten Röhricht- und Hochstaudenflur sowie von Altgras bestanden. Die Aue ist durch Acker- und Grünlandnutzung geprägt.

Katzensteiner Bach 1:
In diesem Abschnitt sind die Sohle und die Ufer stellenweise befestigt (Rasengittersteine und Sohlschalen) und zu Beginn ist das Gewässer verrohrt. Die Ufer sind unbefestigt. Es sind hier zwei nicht durchgängige Rohrdurchlässe vorhanden. Der Uferschutzstreifen ist zumeist von einer feuchten Röhricht- und Hochstaudenflur bestanden. Die Aue ist durch intensive Grünlandnutzung geprägt.
