1					
2					
INDEX	ÄNDERUNG	BEARBEITER	GEZEICHNET	GEPRÜFT	DATUM
AUFTRAGGEBER					
Gemeinde Dischingen		 			
Marktplatz 9 89561 Dischingen					
PROJEKTTITEL					
Gewässerentwicklungsplan					
PLANZEICHNUNG					
Bestand 2: Egau Abschnitt 7-13, Fleinheimer Bach					
PROJEKT NR.		17/077	MASSTAB	1:5.000	<div>N</div>  
 		BEARBEITER	EMENDÖRFER	DATUM	
		GEZEICHNET	ULLMER	31.10.2019	
		GEPRÜFT	EMENDÖRFER		
		KARTE NR. B02			
Zeeb & Partner NATUR · RAUM · MENSCH Freiraum- und Landschaftsplaner mbH Hörwiesinger Weg 6, 90081 Löss www.zeeb-planung.de

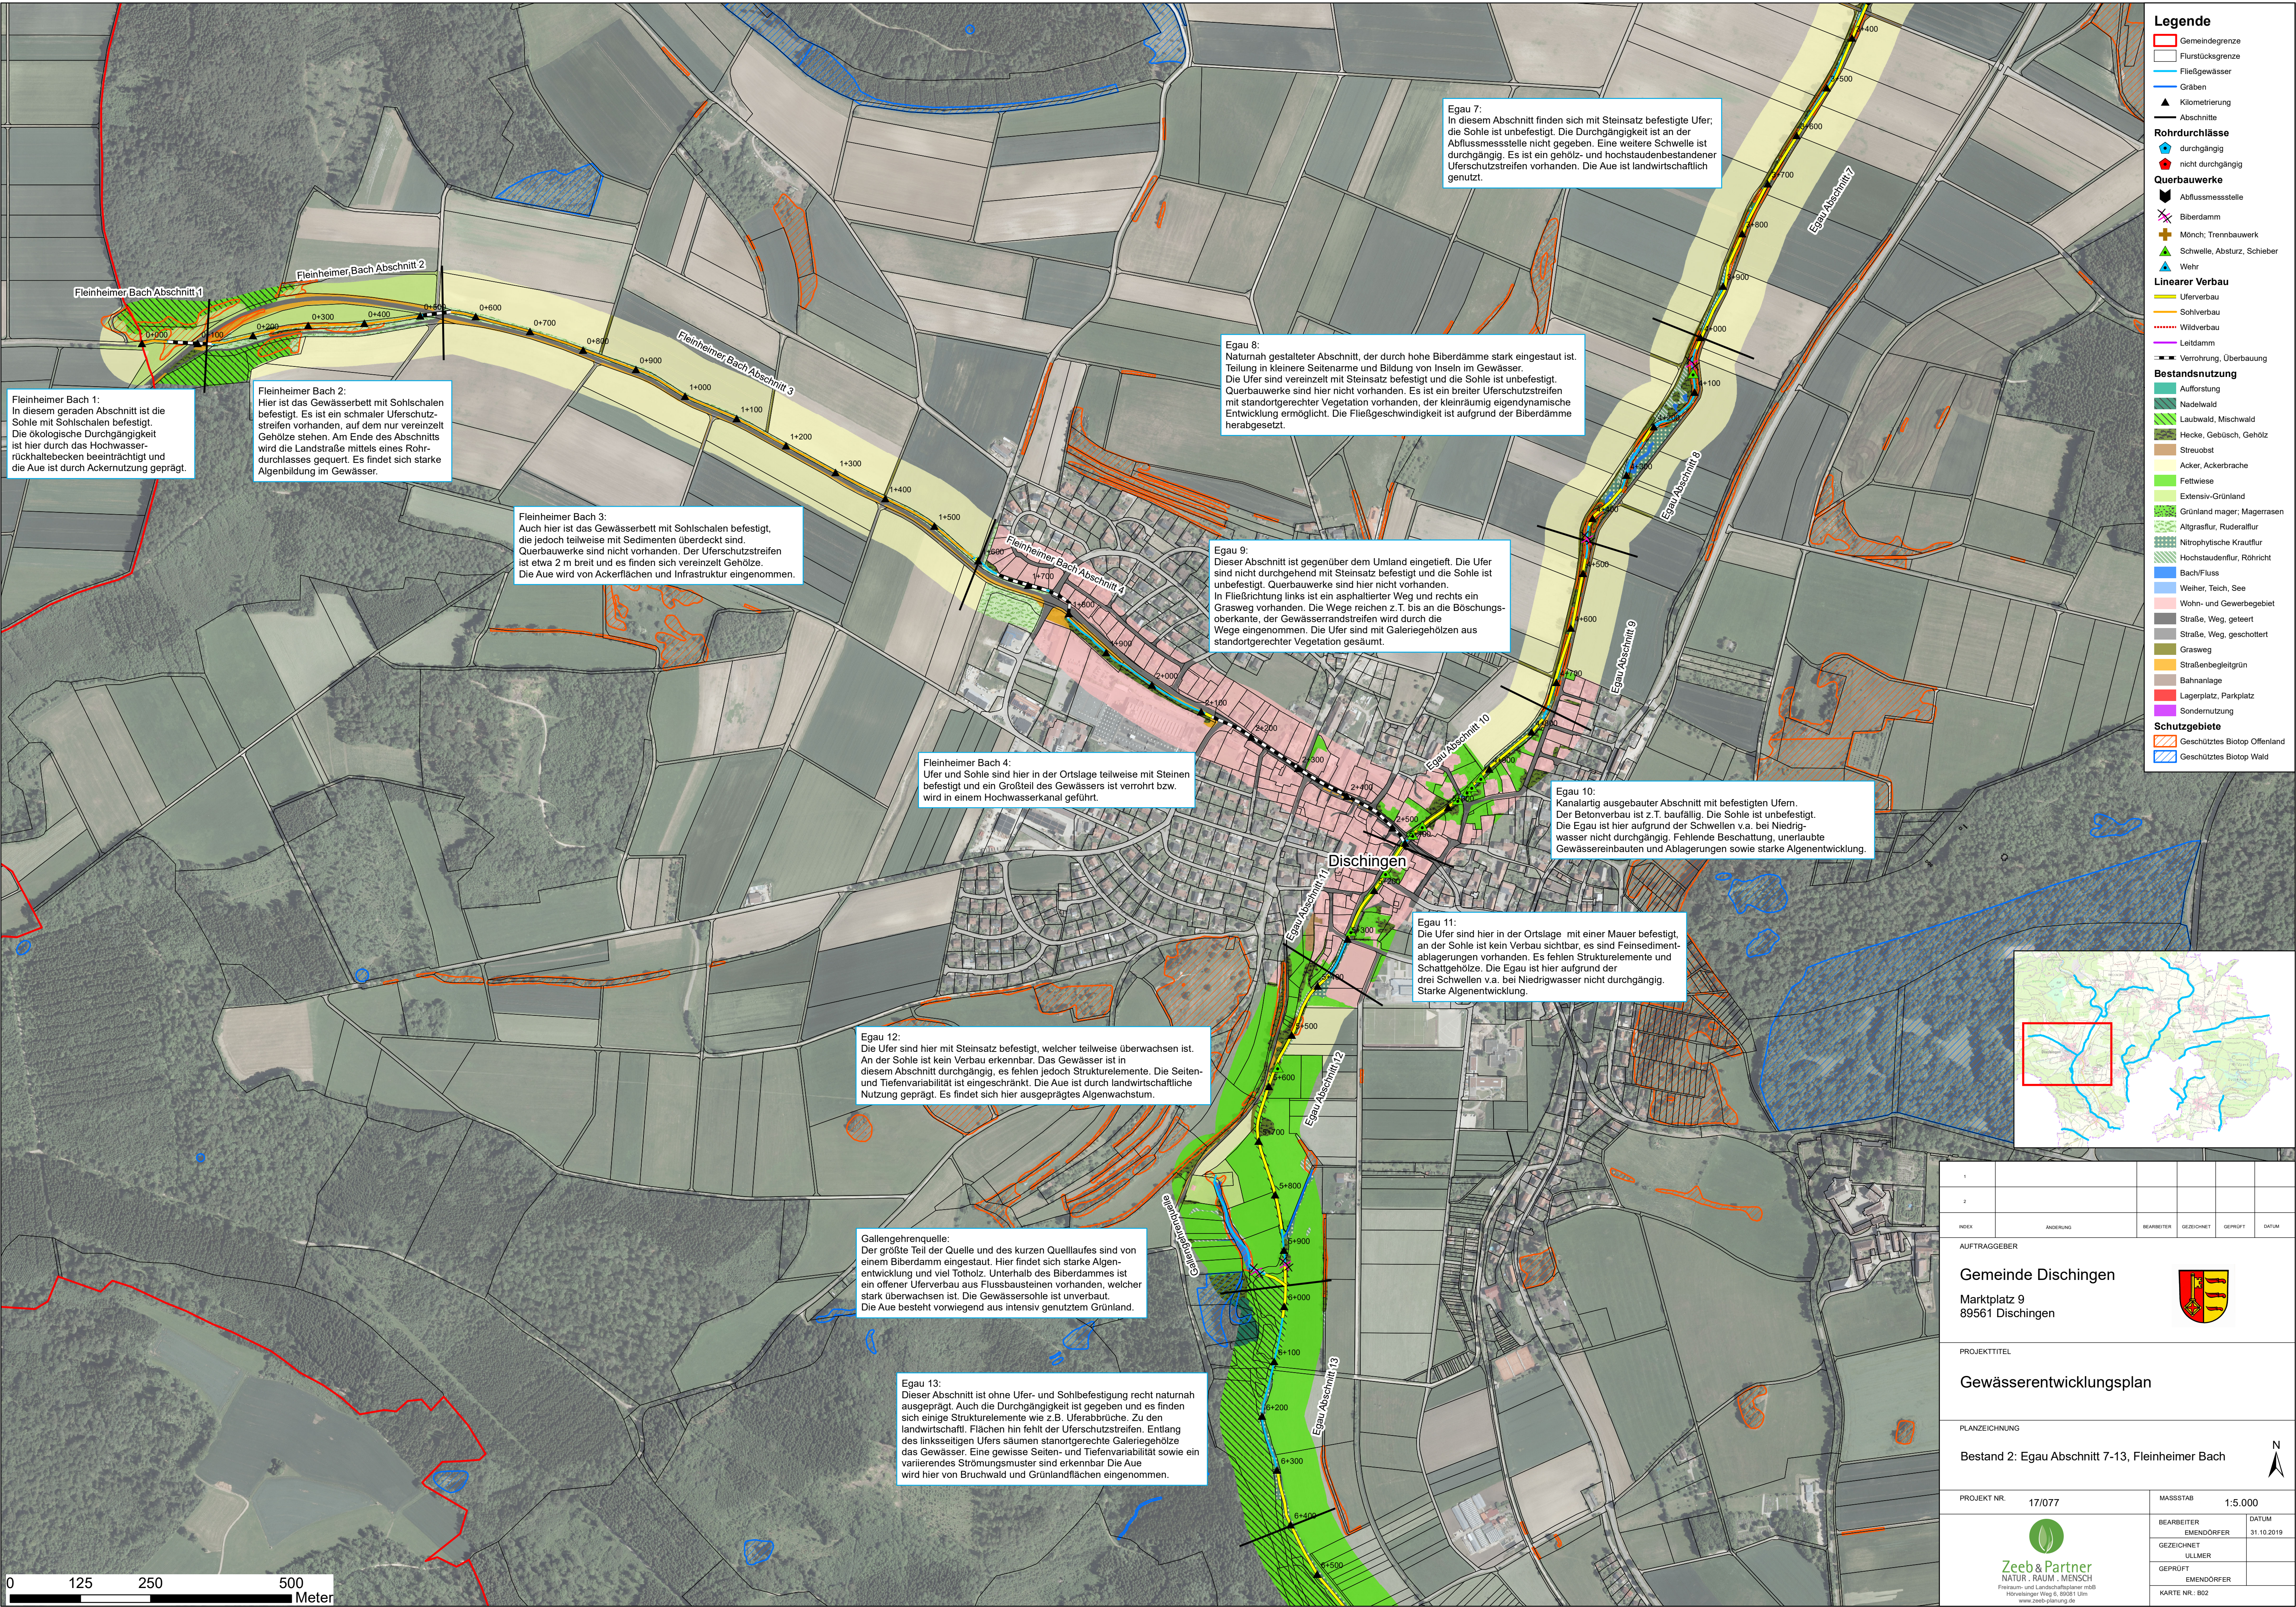
Fleinheimer Bach 1:
In diesem geraden Abschnitt ist die Sohle mit Sohlschalen befestigt. Die ökologische Durchgängigkeit ist hier durch das Hochwasser-rückhaltebecken beeinträchtigt und die Aue ist durch Ackernutzung geprägt.

Fleinheimer Bach 2:
Hier ist das Gewässerbett mit Sohlschalen befestigt. Es ist ein schmaler Uferschutzstreifen vorhanden, auf dem nur vereinzelt Gehölze stehen. Am Ende des Abschnitts wird die Landstraße mittels eines Rohrdurchlasses gequert. Es findet sich starke Algenbildung im Gewässer.

Fleinheimer Bach 3:
Auch hier ist das Gewässerbett mit Sohlschalen befestigt, die jedoch teilweise mit Sedimenten überdeckt sind. Querbauwerke sind nicht vorhanden. Der Uferschutzstreifen ist etwa 2 m breit und es finden sich vereinzelt Gehölze. Die Aue wird von Ackerflächen und Infrastruktur eingenommen.

Fleinheimer Bach 4:
Ufer und Sohle sind hier in der Ortslage teilweise mit Steinen befestigt und ein Großteil des Gewässers ist verrohrt bzw. wird in einem Hochwasserkanal geführt.

Egau 12:
Die Ufer sind hier mit Steinsatz befestigt, welcher teilweise überwachsen ist. An der Sohle ist kein Verbau erkennbar. Das Gewässer ist in diesem Abschnitt durchgängig, es fehlen jedoch Strukturelemente. Die Seiten- und Tiefenvariabilität ist eingeschränkt. Die Aue ist durch landwirtschaftliche Nutzung geprägt. Es findet sich hier ausgeprägtes Algenwachstum.

Gallengehrenquelle:
Der größte Teil der Quelle und des kurzen Quelllaufes sind von einem Biberdamm eingestaut. Hier findet sich starke Algenentwicklung und viel Totholz. Unterhalb des Biberdamms ist ein offener Uferverbau aus Flussbausteinen vorhanden, welcher stark überwachsen ist. Die Gewässersohle ist unverbaut. Die Aue besteht vorwiegend aus intensiv genutztem Grünland.

Egau 13:
Dieser Abschnitt ist ohne Ufer- und Sohlbefestigung recht naturnah ausgeprägt. Auch die Durchgängigkeit ist gegeben und es finden sich einige Strukturelemente wie z.B. Uferabbrüche. Zu den landwirtschaftl. Flächen hin fehlt der Uferschutzstreifen. Entlang des linksseitigen Ufers säumen stanortgerechte Galeriegehölze das Gewässer. Eine gewisse Seiten- und Tiefenvariabilität sowie ein variierendes Strömungsmuster sind erkennbar. Die Aue wird hier von Bruchwald und Grünlandflächen eingenommen.

Egau 7:
In diesem Abschnitt finden sich mit Steinsatz befestigte Ufer; die Sohle ist unbefestigt. Die Durchgängigkeit ist an der Abflussmessstelle nicht gegeben. Eine weitere Schwelle ist durchgängig. Es ist ein gehölz- und hochstaudenbestandener Uferschutzstreifen vorhanden. Die Aue ist landwirtschaftlich genutzt.

Egau 8:
Naturnah gestalteter Abschnitt, der durch hohe Biberdämme stark eingestaut ist. Teilung in kleinere Seitenarme und Bildung von Inseln im Gewässer. Die Ufer sind vereinzelt mit Steinsatz befestigt und die Sohle ist unbefestigt. Querbauwerke sind hier nicht vorhanden. Es ist ein breiter Uferschutzstreifen mit standortgerechter Vegetation vorhanden, der kleinräumig eigendynamische Entwicklung ermöglicht. Die Fließgeschwindigkeit ist aufgrund der Biberdämme herabgesetzt.

Egau 9:
Dieser Abschnitt ist gegenüber dem Umland eingetieft. Die Ufer sind nicht durchgehend mit Steinsatz befestigt und die Sohle ist unbefestigt. Querbauwerke sind hier nicht vorhanden. In Fließrichtung links ist ein asphaltierter Weg und rechts ein Grasweg vorhanden. Die Wege reichen z.T. bis an die Böschungsoberkante, der Gewässerrandstreifen wird durch die Wege eingenommen. Die Ufer sind mit Galeriegehölzen aus standortgerechter Vegetation gesäumt.

Egau 10:
Kanalartig ausgebauter Abschnitt mit befestigten Ufern. Der Betonverbau ist z.T. baufällig. Die Sohle ist unbefestigt. Die Egau ist hier aufgrund der Schwellen v.a. bei Niedrigwasser nicht durchgängig. Fehlende Beschattung, unerlaubte Gewässereinbauten und Ablagerungen sowie starke Algenentwicklung.

Egau 11:
Die Ufer sind hier in der Ortslage mit einer Mauer befestigt, an der Sohle ist kein Verbau sichtbar, es sind Feinsedimentablagerungen vorhanden. Es fehlen Strukturelemente und Schattgehölze. Die Egau ist hier aufgrund der drei Schwellen v.a. bei Niedrigwasser nicht durchgängig. Starke Algenentwicklung.
