INDEX	ÄNDERUNG	BEARBEITER	GEZEICHNET	GEPRÜFT	DATUM
1					
2					
AUFTRAGGEBER					
Gemeinde Dischingen					
Marktplatz 9 89561 Dischingen					
PROJEKTITTEL					
Gewässerentwicklungsplan					
PLANZEICHNUNG					
Bestand 4: Grabnatgraben Abschnitt 1-11					
PROJEKT NR. 17/077					
MASSSTAB 1:5.000					
BEARBEITER EMENDÖRFER					
DATUM 31.10.2019					
GEZEICHNET ULLMER					
GEPRÜFT EMENDÖRFER					
KARTE NR.: B04

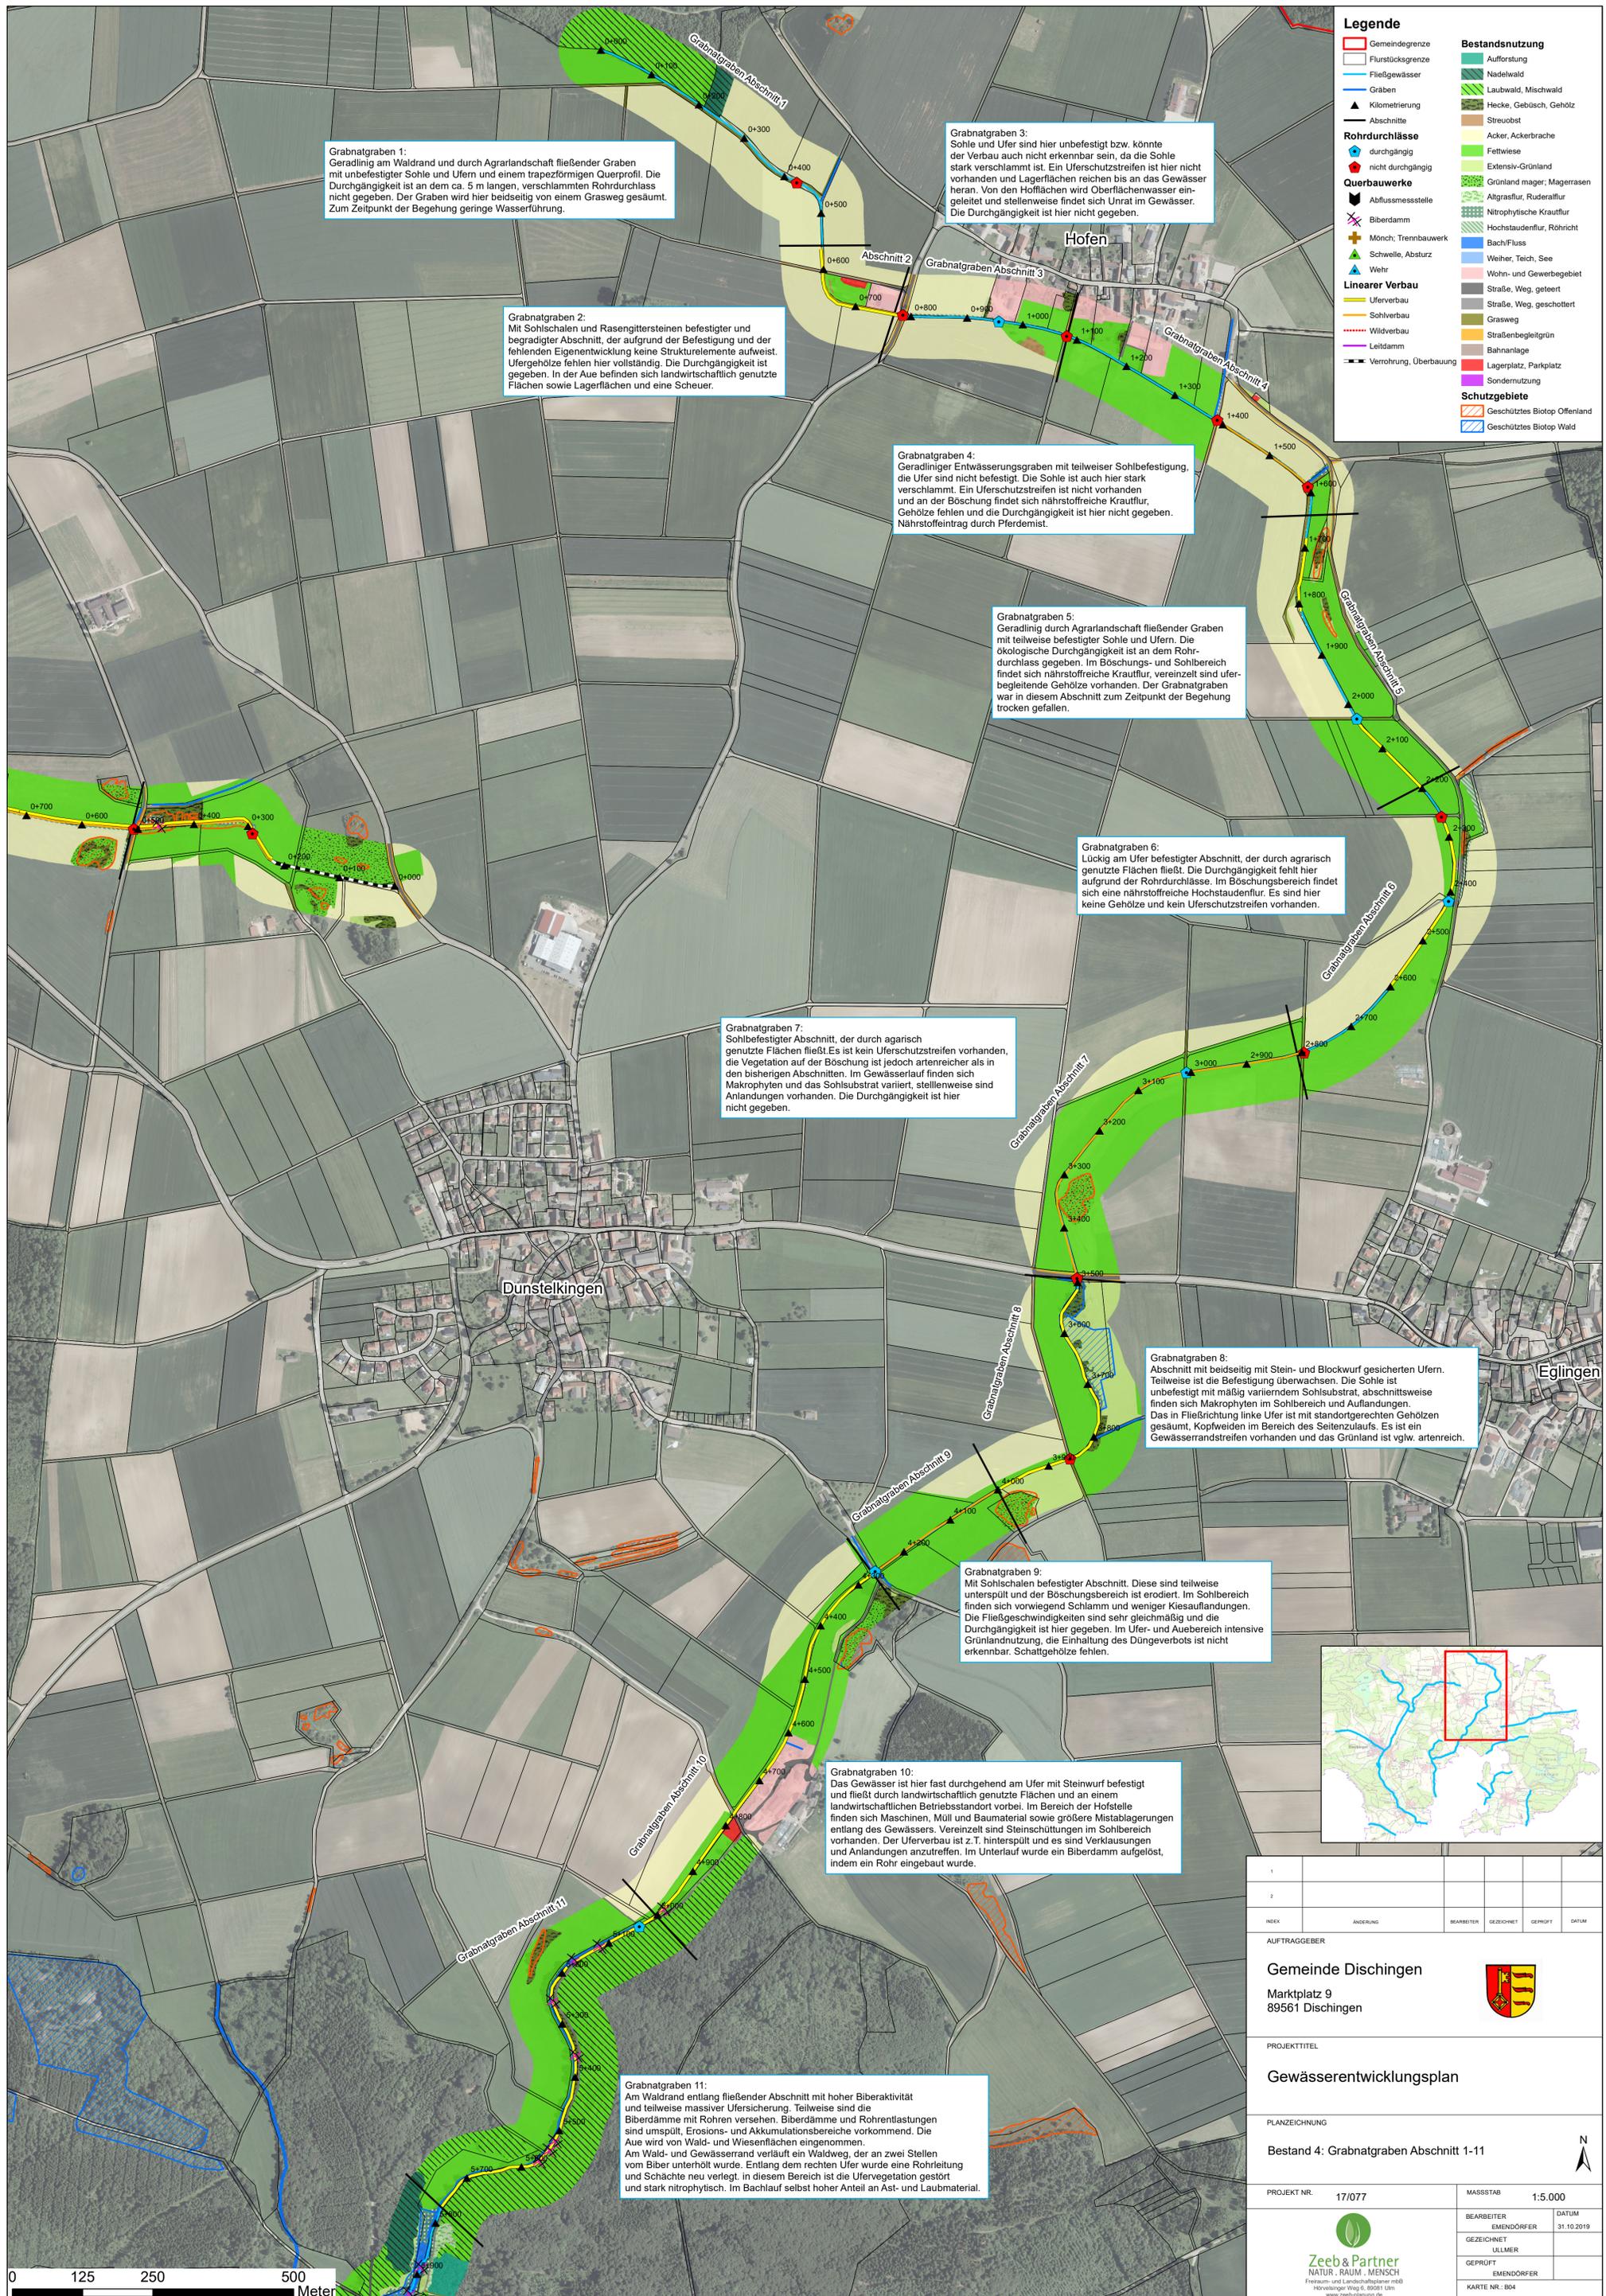
**Grabnatgraben 1:**  
Geradlinig am Waldrand und durch Agrarlandschaft fließender Graben mit unbefestigter Sohle und Ufern und einem trapezförmigen Querprofil. Die Durchgängigkeit ist an dem ca. 5 m langen, verschlammten Rohrdurchlass nicht gegeben. Der Graben wird hier beidseitig von einem Grasweg gesäumt. Zum Zeitpunkt der Begehung geringe Wasserführung.

**Grabnatgraben 2:**  
Mit Schischalen und Rasengittersteinen befestigter und begradigter Abschnitt, der aufgrund der Befestigung und der fehlenden Eigenentwicklung keine Strukturelemente aufweist. Ufergehölze fehlen hier vollständig. Die Durchgängigkeit ist gegeben. In der Aue befinden sich landwirtschaftlich genutzte Flächen sowie Lagerflächen und eine Scheuer.

**Grabnatgraben 3:**  
Sohle und Ufer sind hier unbefestigt bzw. könnte der Verbau auch nicht erkennbar sein, da die Sohle stark verschlammte ist. Ein Uferschutzstreifen ist hier nicht vorhanden und Lagerflächen reichen bis an das Gewässer heran. Von den Hofflächen wird Oberflächenwasser eingeleitet und stellenweise findet sich Unrat im Gewässer. Die Durchgängigkeit ist hier nicht gegeben.

**Grabnatgraben 4:**  
Geradliniger Entwässerungsgraben mit teilweiser Sohlbefestigung, die Ufer sind nicht befestigt. Die Sohle ist auch hier stark verschlammte. Ein Uferschutzstreifen ist nicht vorhanden und an der Böschung findet sich nährstoffreiche Krautflur, Gehölze fehlen und die Durchgängigkeit ist hier nicht gegeben. Nährstoffeintrag durch Pferdemit.

**Grabnatgraben 5:**  
Geradlinig durch Agrarlandschaft fließender Graben mit teilweise befestigter Sohle und Ufern. Die ökologische Durchgängigkeit ist an dem Rohrdurchlass gegeben. Im Böschungsbereich findet sich nährstoffreiche Krautflur, vereinzelt sind uferbegleitende Gehölze vorhanden. Der Grabnatgraben war in diesem Abschnitt zum Zeitpunkt der Begehung trocken gefallen.

**Grabnatgraben 6:**  
Lückig am Ufer befestigter Abschnitt, der durch agrarisch genutzte Flächen fließt. Die Durchgängigkeit fehlt hier aufgrund der Rohrdurchlässe. Im Böschungsbereich findet sich eine nährstoffreiche Hochstaudenflur. Es sind hier keine Gehölze und kein Uferschutzstreifen vorhanden.

**Grabnatgraben 7:**  
Sohlbefestigter Abschnitt, der durch agrarisch genutzte Flächen fließt. Es ist kein Uferschutzstreifen vorhanden, die Vegetation auf der Böschung ist jedoch artenreicher als in den bisherigen Abschnitten. Im Gewässerlauf finden sich Makrophyten und das Sohlsubstrat variiert, stellenweise sind Anlandungen vorhanden. Die Durchgängigkeit ist hier nicht gegeben.

**Grabnatgraben 8:**  
Abschnitt mit beidseitig mit Stein- und Blockwurf gesicherten Ufern. Teilweise ist die Befestigung überwachsen. Die Sohle ist unbefestigt mit mäßig variierendem Sohlsubstrat, abschnittsweise finden sich Makrophyten im Sohlbereich und Auflandungen. Das in Fließrichtung linke Ufer ist mit standortgerechten Gehölzen gesäumt, Kopfweiden im Bereich des Seitenzulaufs. Es ist ein Gewässerrandstreifen vorhanden und das Grünland ist vglw. artenreich.

**Grabnatgraben 9:**  
Mit Sohlshalen befestigter Abschnitt. Diese sind teilweise unterspült und der Böschungsbereich ist erodiert. Im Sohlbereich finden sich vorwiegend Schlamm und weniger Kiesauflandungen. Die Fließgeschwindigkeiten sind sehr gleichmäßig und die Durchgängigkeit ist hier gegeben. Im Ufer- und Auebereich intensive Grünlandnutzung, die Einhaltung des Düngerverbotes ist nicht erkennbar. Schattgehölze fehlen.

**Grabnatgraben 10:**  
Das Gewässer ist hier fast durchgehend am Ufer mit Steinwurf befestigt und fließt durch landwirtschaftlich genutzte Flächen und an einem landwirtschaftlichen Betriebsstandort vorbei. Im Bereich der Hofstelle finden sich Maschinen, Müll und Baumaterial sowie größere Mistablagerungen entlang des Gewässers. Vereinzelt sind Steinschüttungen im Sohlbereich vorhanden. Der Uferverbau ist z.T. unterspült und es sind Verkläuerungen und Anlandungen anzutreffen. Im Unterlauf wurde ein Biberdamm aufgelöst, indem ein Rohr eingebaut wurde.

**Grabnatgraben 11:**  
Am Waldrand entlang fließender Abschnitt mit hoher Biberaktivität und teilweise massiver Ufersicherung. Teilweise sind die Biberdämme mit Rohren versehen. Biberdämme und Rohrentlastungen sind umspült, Erosions- und Akkumulationsbereiche vorkommend. Die Aue wird von Wald- und Wiesenflächen eingenommen. Am Wald- und Gewässerrand verläuft ein Waldweg, der an zwei Stellen vom Biber unterholt wurde. Entlang dem rechten Ufer wurde eine Rohrlentung und Schächte neu verlegt, in diesem Bereich ist die Ufervegetation gestört und stark nitrophytisch. Im Bachlauf selbst hoher Anteil an Ast- und Laubmaterial.
