1					
2					
INDEX	ÄNDERUNG	BEARBEITER	GEZEICHNET	GEPRÜFT	DATUM
AUFTRAGGEBER					
Gemeinde Dischingen		 			
Marktplatz 9 89561 Dischingen					
PROJEKTTITEL					
Gewässerentwicklungsplan					
PLANZEICHNUNG					
Bestand 2: Egau Abschnitt 7-13, Fleinheimer Bach					
PROJEKT NR.		17/077	MASSTAB	1:5.000	<div>N</div>  
 		BEARBEITER	EMENDÖRFER	DATUM	
		GEZEICHNET	ULLMER	31.10.2019	
		GEPRÜFT	EMENDÖRFER		
		KARTE NR. B02			
Zeeb & Partner NATUR · RAUM · MENSCH Freiraum- und Landschaftsplaner mbH Hörwiesinger Weg 6, 90081 Löss www.zeeb-planung.de

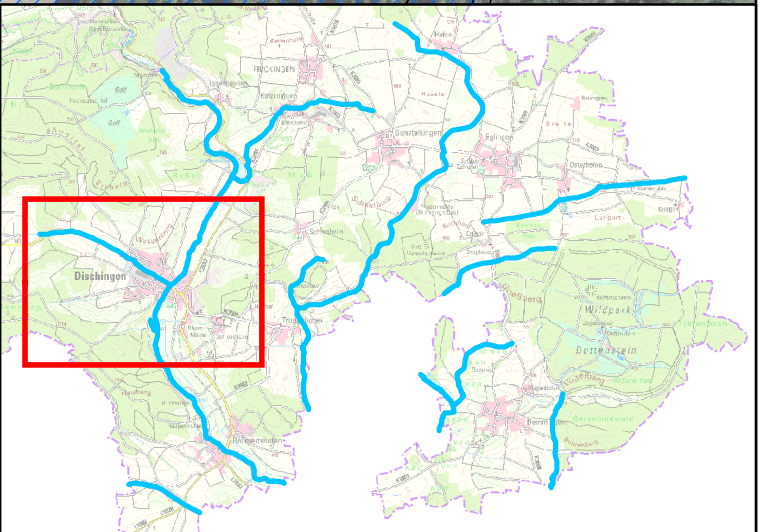
Fleinheimer Bach 1:
In diesem geraden Abschnitt ist die Sohle mit Sohlschalen befestigt. Die ökologische Durchgängigkeit ist hier durch das Hochwasser-rückhaltebecken beeinträchtigt und die Aue ist durch Ackernutzung geprägt.

Fleinheimer Bach 2:
Hier ist das Gewässerbett mit Sohlschalen befestigt. Es ist ein schmaler Uferschutzstreifen vorhanden, auf dem nur vereinzelt Gehölze stehen. Am Ende des Abschnitts wird die Landstraße mittels eines Rohrdurchlasses gequert. Es findet sich starke Algenbildung im Gewässer.

Fleinheimer Bach 3:
Auch hier ist das Gewässerbett mit Sohlschalen befestigt, die jedoch teilweise mit Sedimenten überdeckt sind. Querbauwerke sind nicht vorhanden. Der Uferschutzstreifen ist etwa 2 m breit und es finden sich vereinzelt Gehölze. Die Aue wird von Ackerflächen und Infrastruktur eingenommen.

Fleinheimer Bach 4:
Ufer und Sohle sind hier in der Ortslage teilweise mit Steinen befestigt und ein Großteil des Gewässers ist verrohrt bzw. wird in einem Hochwasserkanal geführt.

Egau 12:
Die Ufer sind hier mit Steinsatz befestigt, welcher teilweise überwachsen ist. An der Sohle ist kein Verbau erkennbar. Das Gewässer ist in diesem Abschnitt durchgängig, es fehlen jedoch Strukturelemente. Die Seiten- und Tiefenvariabilität ist eingeschränkt. Die Aue ist durch landwirtschaftliche Nutzung geprägt. Es findet sich hier ausgeprägtes Algenwachstum.

Egau 13:
Dieser Abschnitt ist ohne Ufer- und Sohlbefestigung recht naturnah ausgeprägt. Auch die Durchgängigkeit ist gegeben und es finden sich einige Strukturelemente wie z.B. Uferabbrüche. Zu den landwirtschaftl. Flächen hin fehlt der Uferschutzstreifen. Entlang des linksseitigen Ufers säumen stanortgerechte Galeriegehölze das Gewässer. Eine gewisse Seiten- und Tiefenvariabilität sowie ein variierendes Strömungsmuster sind erkennbar. Die Aue wird hier von Bruchwald und Grünlandflächen eingenommen.
