**GMS Egauschule
Am Baumwolf 15
89561 Dischingen**

Bewertung des Übungsplatzes (orientiert am Entwurf der VwV Radfahrausbildung)

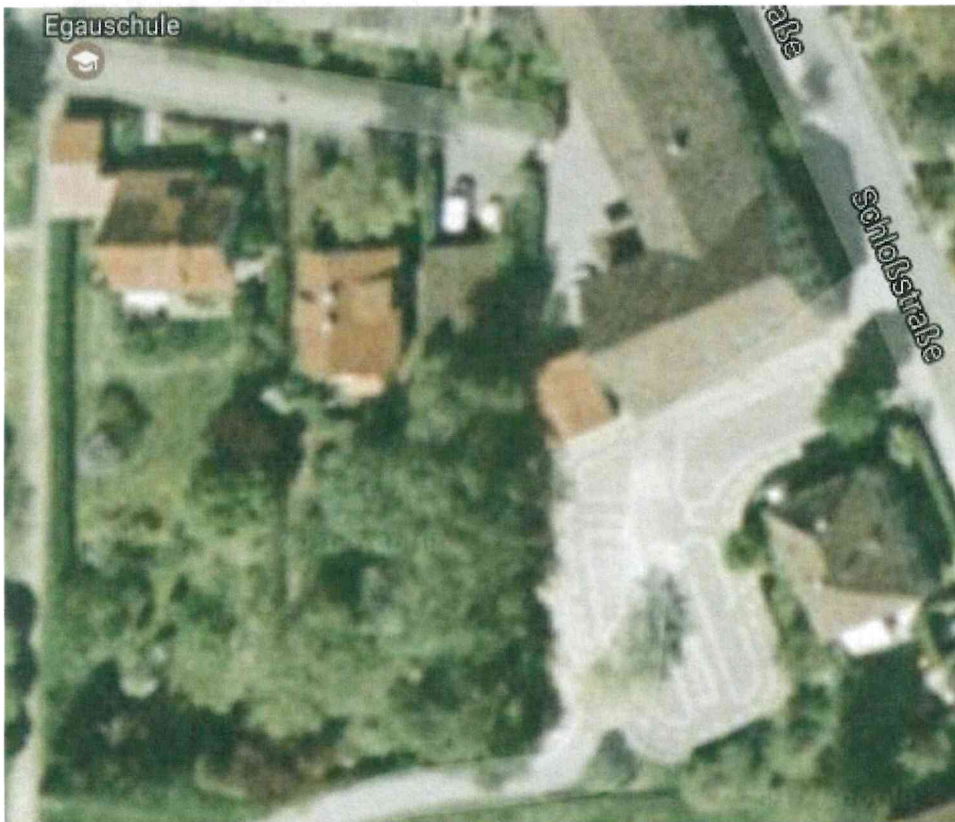
- Es ist kein Kreisverkehr vorhanden
- Es ist kein Rad- und/oder Fußgängerweg verfügbar
- Es handelt sich um einen sehr kleinen Übungsplatz, der eine grundsätzliche Teilung der Klasse erfordert und somit nur 50% Schulungszeit erlaubt
- Es handelt sich im Grundsatz um einen Schulhof, der keinen störungsfreien Unterricht der JVS zulässt
- Auf dem Übungsgelände befinden sich Hindernisse (Baum, Tischtennisplatte, Basketballkorb)

Fazit: Der Platz ist zur Durchführung des Unterrichtes der JVS unzweckmäßig

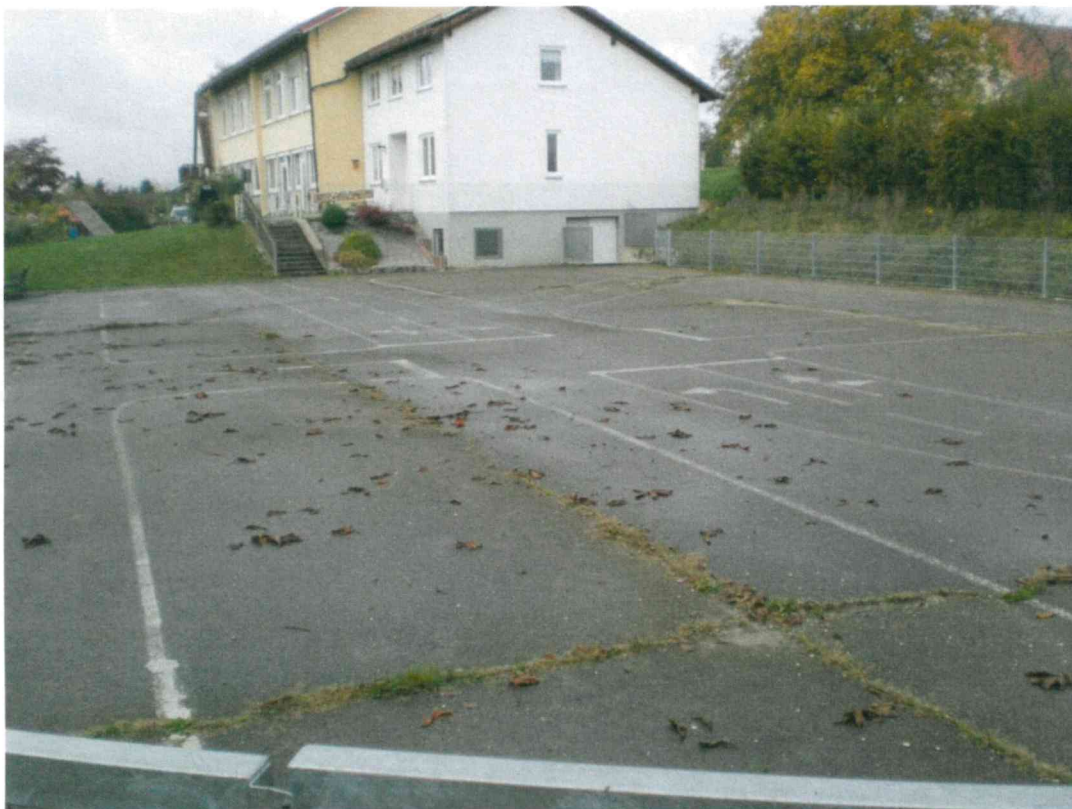
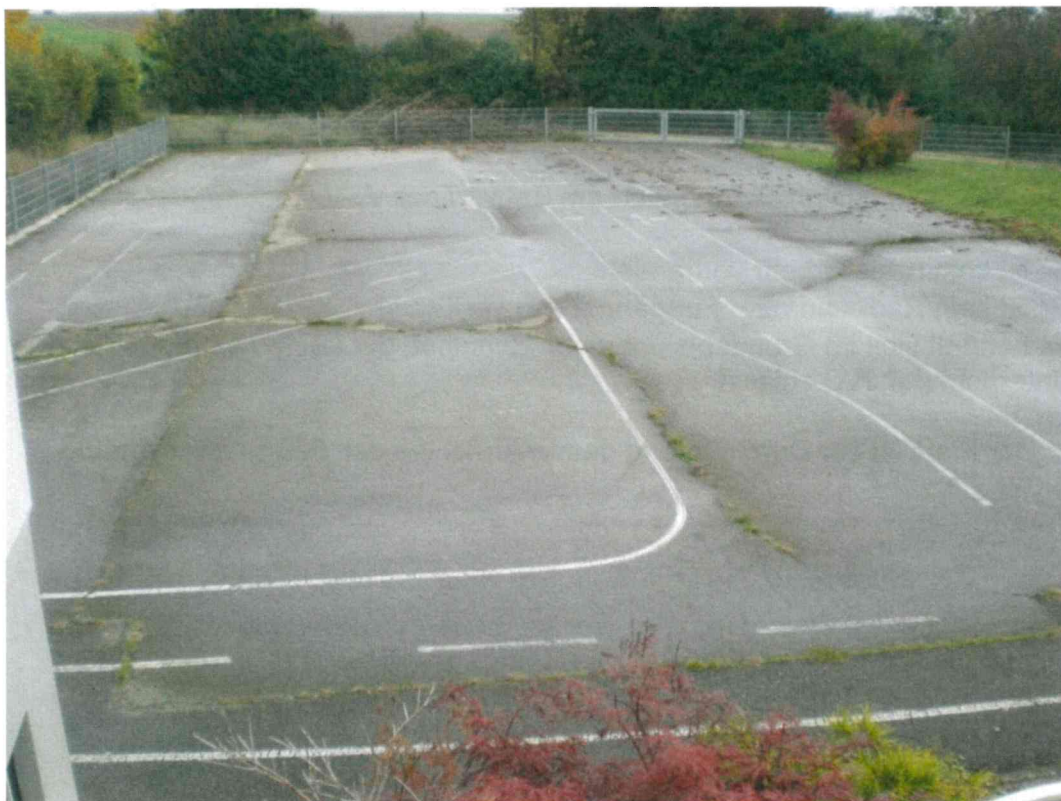
Übungsplatz Frickingen wird seit zwei Jahren nicht mehr genutzt. Schüler werden in Dischingen mitbeschult.
